IV 再発・類似事例の分析

【2】胸腔ドレーンの大気への開放 (医療安全情報No.133)

図表IV-2-2 医療安全情報No.133「胸腔ドレーンの大気への開放」

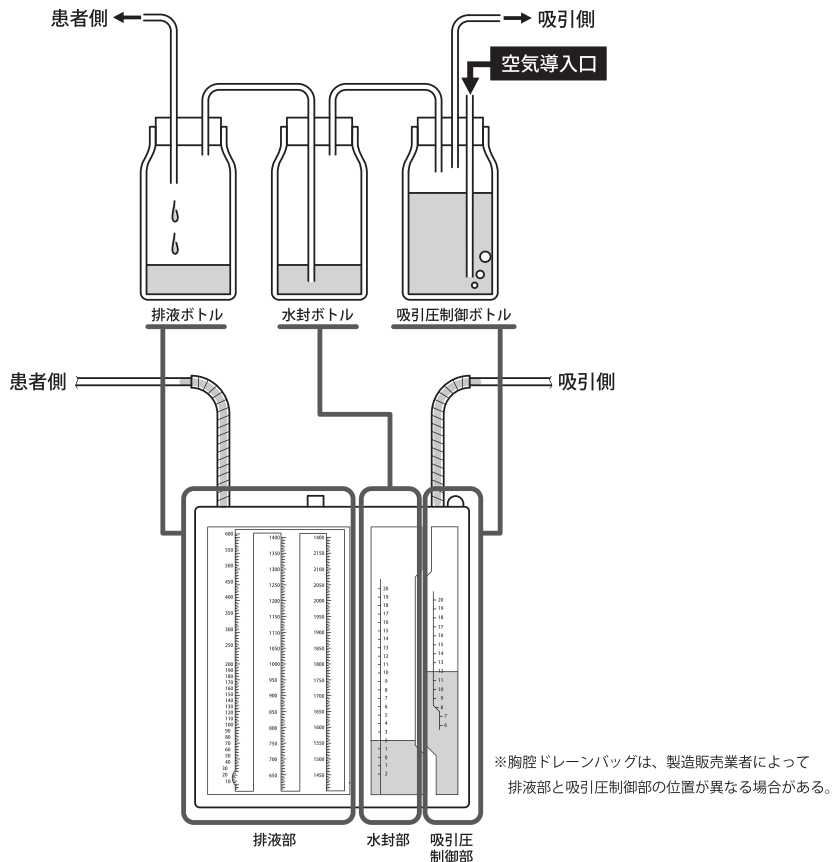
〈胸腔ドレーンバッグの仕組み〉

胸腔ドレーンバッグの水封部に滅菌蒸留水を入れないまま接続すると、陰圧の胸腔に空気が逆流し換気が妨げられます。

参考のため、第50回報告書の分析テーマに掲載した「胸腔ドレーンバッグの仕組み」のイラストと、医療安全情報No.133のイラストを再掲する。通常、胸腔は密閉状態にあり-5～8cmH₂Oの陰圧である。胸腔の空気や体液を排出するためには、胸腔内の陰圧を保ちながらドレナージする必要があり、水封式持続吸引法が用いられる。そのため、ドレナージに用いる排液装置は、「排液ボトル」「水封ボトル」「吸引圧制御ボトル」の三連ボトルシステムとなっており、医療機器として製造販売されている胸腔ドレーンバッグはそのシステムを一体化したものである。

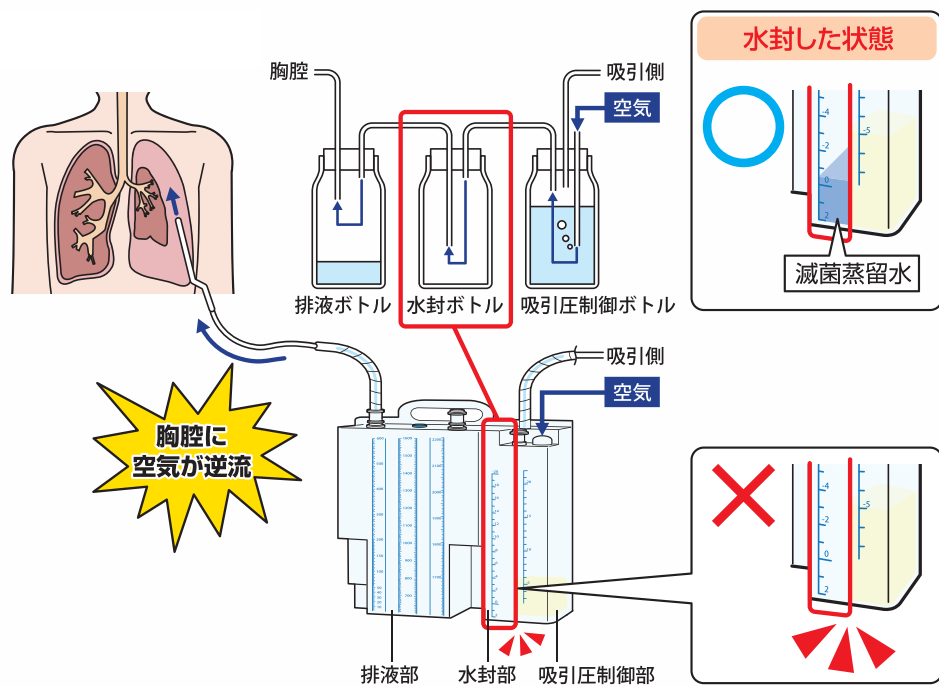
〈医療安全情報No.133「胸腔ドレーンの大気への開放」のイラスト〉

胸腔ドレーンバッグを使用する際、水封部へ滅菌蒸留水を入れなかったため胸腔が大気に開放された事例が4件報告されています。(集計期間:2013年1月1日~2017年10月31日)。この情報は、分析テーマ「胸腔ドレーンバッグの管理に関連した事例」(第50回報告書)の内容をもとに作成しました。

胸腔に空気が逆流

看護師Aは、胸腔ドレーンバッグの水封部に滅菌蒸留水を入れることを知らなかった。医師と胸腔ドレーンバッグを交換する際、看護師Aはバッグをベッドサイドで開封しそのままの状態に医師に手渡した。医師はドレーンをバッグに接続した。その後、看護師Bがバッグの水封部に滅菌蒸留水が入っていないことに気付いた。患者は頻呼吸でSpO₂は87%であり、呼吸苦を訴えた。

- 胸腔ドレーンバッグ準備の手順を作成する。
- 適切な胸腔ドレーンバッグの使用について教育する。
